Energieberatungsbericht für das Gemeinschaftshaus der Stadt Wustrow

zur sparsamen und rationellen Energieverwendung
in Nichtwohngebäuden
Vor-Ort-Beratung

Straße/Hausnr. : Fehlstraße 35
Plz/Ort : 29462 Wustrow
Gemarkung : Wustrow Flur 4
Flurstücknummer : 4/2 u.4/6

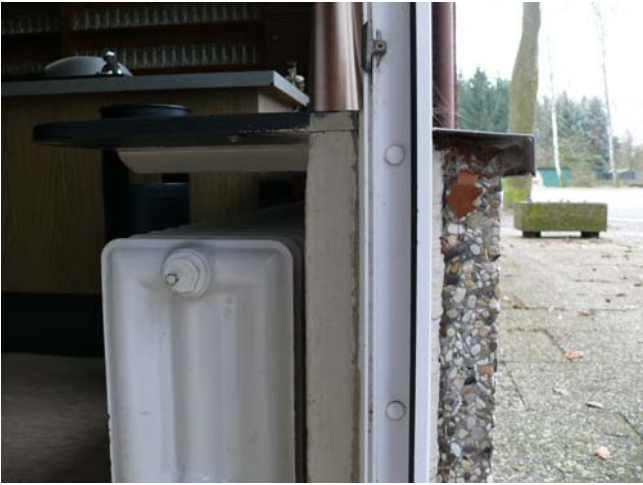
Unterhalb der großen Fenster des Saals gibt es eine Brüstung aus einem Waschbetonfertigteile. Das Betonteil ist vermutlich mit einer Innendämmung versehen. Auch die Thermografie zeigt, dass der U-Wert schlechter ist als der der angrenzenden Wandflächen. Da hinter der Brüstung die Heizkörper aufgestellt sind führt dies zu besonders hohen Energieverlusten.

Fensterbrüstung mit Heizkörper

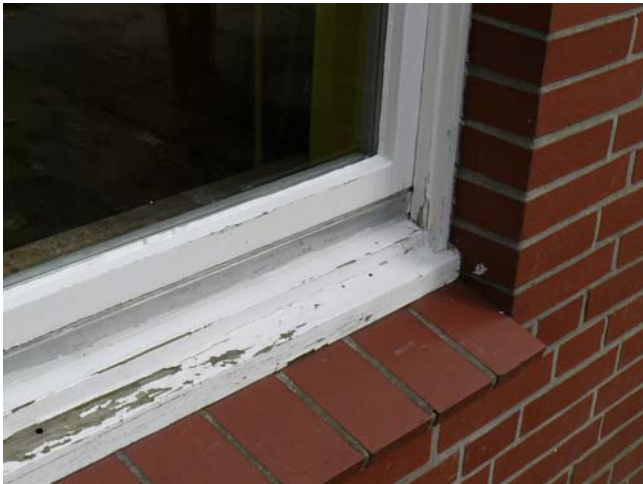
Ein großer Teil der Fensterflächen (126,5m²) ist schon vor längerer Zeit gegen Holzfenster mit Isolierverglasung ausgetauscht worden. Eventuell wurden die Fenster auch nur neu verglast. Die Fenster haben eine U-Wert von 2,5W/m²K, keine Dichtungen und sind damit nicht mehr zeitgemäß. Bei einigen Fenstern gibt es auch schon Funktionseinschränkungen, wie gebrochene Beschläge. Diese Fenster sind dauerhaft unverschossen und führen zu kontinuierlichen Energieverlusten. Der Pflegezustand der Fenster ist schlecht. Auch die großflächigen Eingangsportale sind nur mit Isolierverglasung ausgestattet.

Holzfenster mit deutlichen Lackschäden

Fenstertausch: Holz-Alu-Fenster mit gedämmten Rahmen und Dreischeibenverglasung

Als Austausch für die nicht mehr zeitgemäßen Fenster wird ein Passivhausfenster mit Holz-Alu-Rahmen empfohlen. Die hochwertige Ausführung der Fenster garantiert eine hohe Lebensdauer und geringe Instandhaltungskosten. Die Außenseite der Fenster besteht aus einer wartungsfreien Aluminium-Vorsatzschale. Durch die gedämmten Profile und hochwertige Dreischeibenverglasung wird der Energieverlust über die Fenster stark reduziert. Die neuen Fenster sollten eine U-Wert von höchstens $0,8\text{W/m}^2\text{K}$ haben. Beim Einbau der Fenster ist auf einen dauerhaft luftdichten Anschluss zu achten!

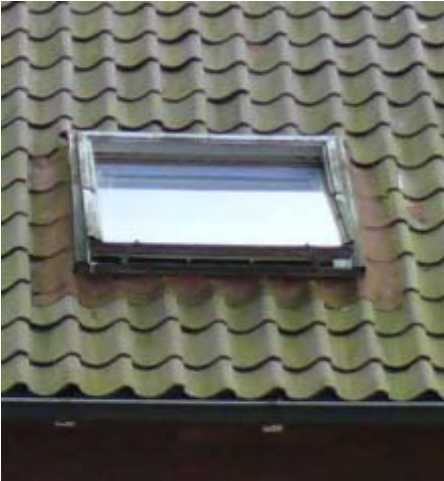
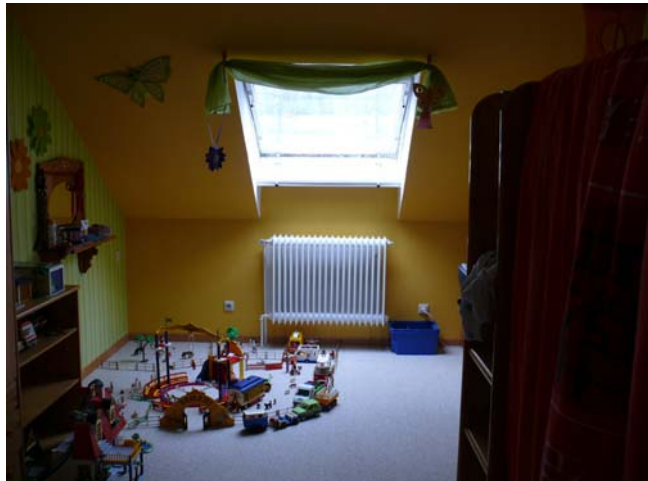
Die Wohnung und der Dachboden sind mit alten Dachflächenfenstern der Firma Velux ausgestattet. Die Fenster sind dringend zu erneuern, da sie nur noch bedingt funktionstauglich sind. Die Fenster mit Isolierverglasung sind thermisch ungenügend und schließen nicht mehr dicht. Die Eindeckrahmen der Fenster sind korrodiert und behelfsmäßig abgedichtet. Durch Undichtigkeiten der Anschlüsse kann es zu schwerwiegenden Schäden an der Holzkonstruktion kommen.

Dachflächenfenster mit provisorischem Eindeckrahmen

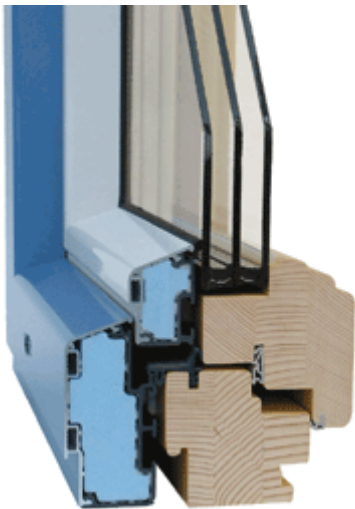
Beispieldarstellung eines Passivhausfensters

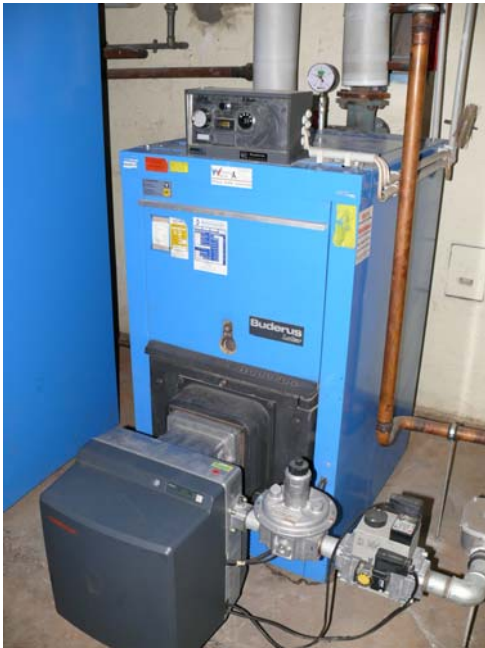
Im Gemeinschaftshaus wird ein Buderus Gas-Niedertemperaturkessel mit dem Baujahr 1982 betrieben. Der Kessel hat eine Nennleistung von 160kW. Damit ist die Heizungsanlage für den unsanierten Zustand bedarfsgerecht, tendenziell etwas zu klein ausgelegt. Die Kontrollmessung des Schornsteinfegers belegt, dass der Kessel in gutem Zustand ist und für sein Alter relativ effizient arbeitet. Der Brenner wurde im Jahr 2002 erneuert. Trotzdem ist der Kessel mit 27 Jahren am Ende seiner Lebensdauer und muss mittelfristig erneuert werden. Es ist also an der Zeit, eine neue effizientere Energieversorgung für das Gemeinschaftshaus zu suchen.

Gas-Heizkessel

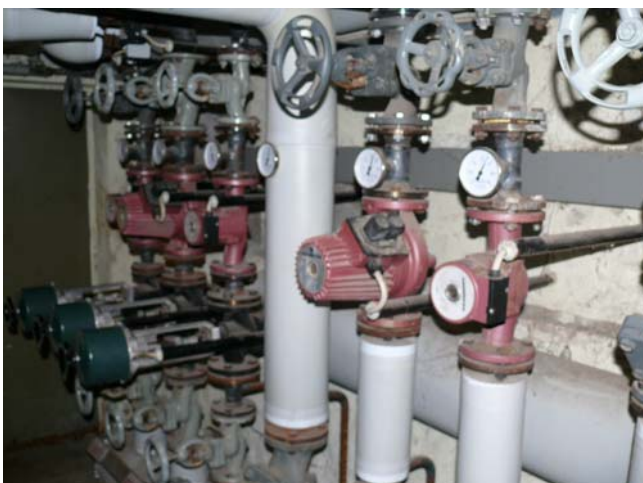
Das Gemeinschaftshaus ist mit drei witterungsgeführten Heizkreisen ausgestattet. Die Heizkreise arbeiten mit einem Temperaturniveau von 70/50°C. Die Regelungen sind nachgerüstet worden. Die Verteilung und die Rohrleitungen im Keller sind bis auf die Pumpenkörper gut gedämmt. Die Pumpen sind alt und verfügen über keine elektronische Regelung zur Bedarfsanpassung. Hier gibt es noch Potential durch neue Pumpe Betriebsstrom und Heizenergie einzusparen.

Heizungsverteilung mit alten Pumpen

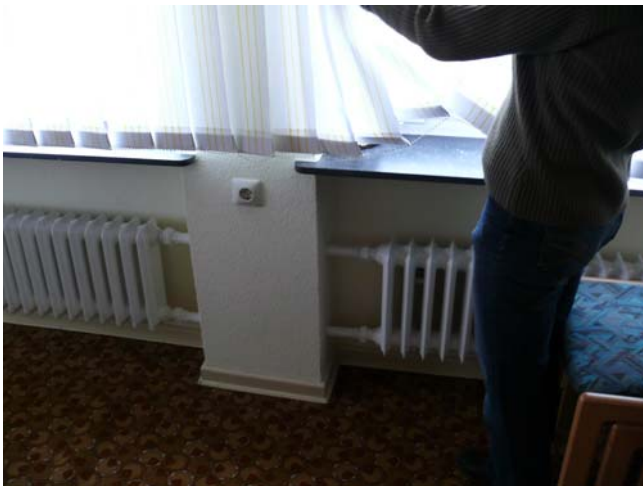
Die Steigestränge und Anbindeleitungen sind ungedämmt in den massiven Außenwänden verlegt.

Durch diese ungedämmten Leitungen geht viel Heizenergie ungenutzt verloren. Die Berechnung ergeben, dass über 30% der eingesetzten Energie über das Heizungsnetz verloren geht.

Ungedämmte Leitungen in der Außenwand

Eine komplette Erneuerung eines ansonsten intakten Heizungsnetzes verursacht hohe Kosten und ist nicht zu empfehlen. Durch die thermische Verbesserung der Gebäudehülle verringern sich auch die Verteilungsverluste des Heizungsnetzes, weil die Abstrahlung über die in den Außenwänden verlegten Leitungen verringert wird. Außerdem kann die Vorlauftemperatur durch den geringeren Bedarf abgesenkt werden.

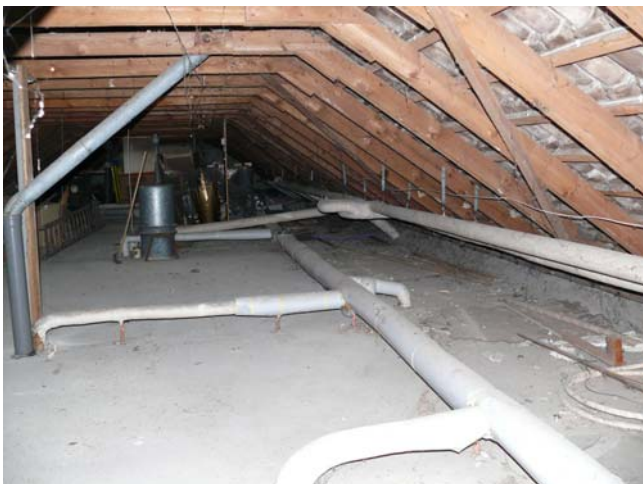
Heizungsleitungen auf den Dachboden

Die Leitungsführung über den kalten Dachboden des Bäderbereiches sollte geändert werden.

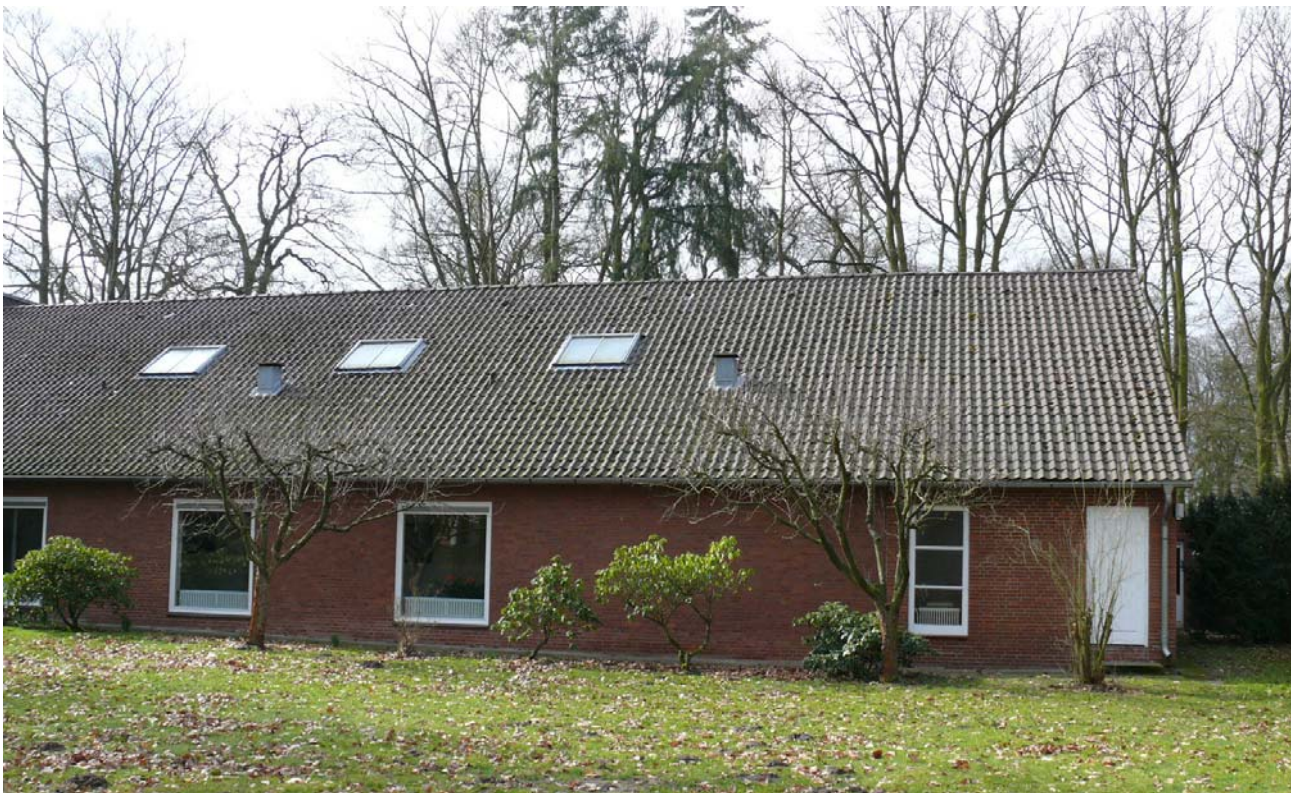
Das Jugendzentrum und die Sektbar waren mit Abluftventilatoren in den Außenwänden ausgerüstet. Diese Ventilatoren sind nicht mehr in Betrieb und die Durchlässe sind provisorisch verschlossen. Im Zuge einer Außenwandsanierung sollten diese Durchbrüche dauerhaft luftdicht verschlossen werden, um unkontrollierte Energieverluste zu verhindern.

Ablufthauben im Dach über dem Saalbereich

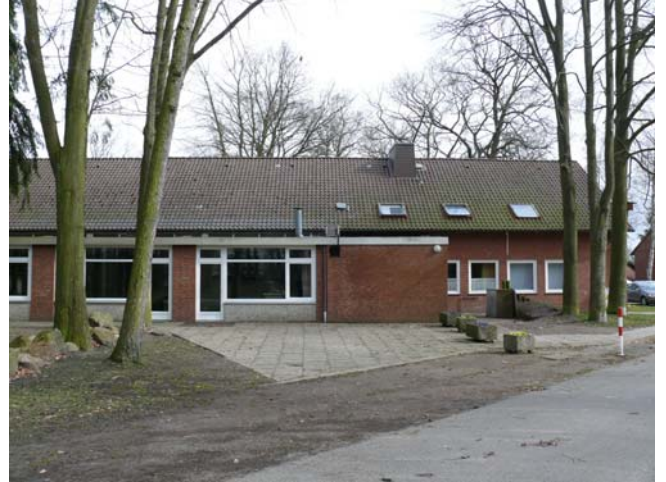
Saalerweiterung mit Fensterbrüstung aus Stahlbeton

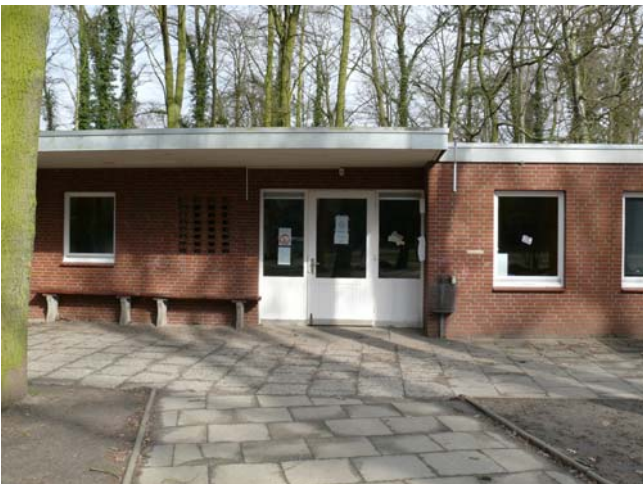
Eingang Jugendzentrum mit auskragendem Vordach aus Stahlbeton

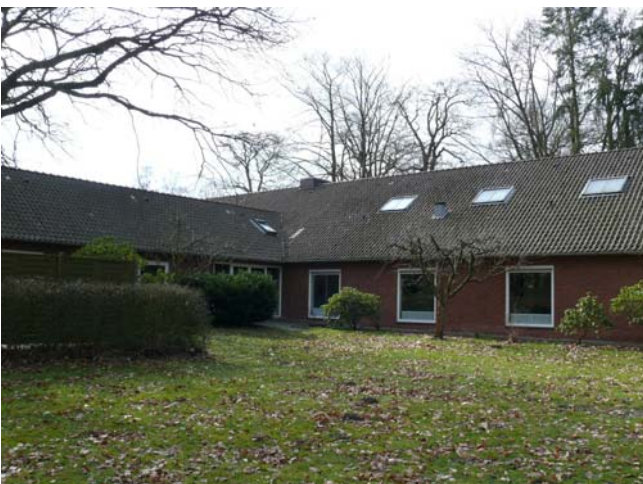
Gebäudeansicht von der Fehlstraße

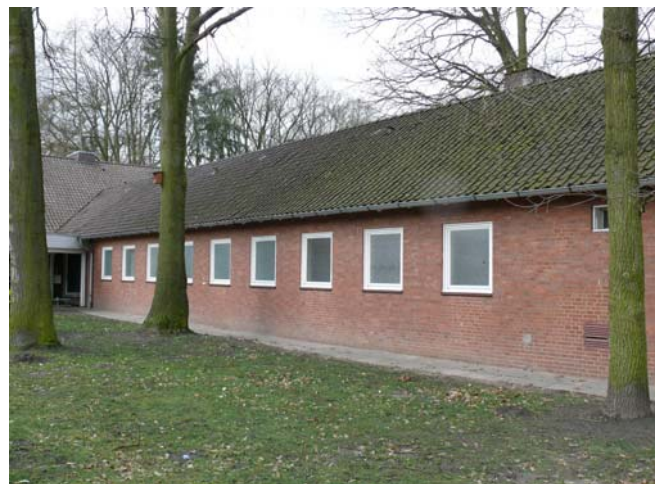
Bädertrakt

Die Außenwände des Bäderbereiches sind als zweischalige Mauerwerkswände mit Luftschicht ausgeführt. Die Konstruktion ergibt einen für die Bauzeit typischen U-Wert der Wand von $1,4\text{W/m}^2\text{K}$. Der Zustand der Außenwände ist gut, es gibt keine offensichtlichen Setzungsrisse oder Frostschäden.

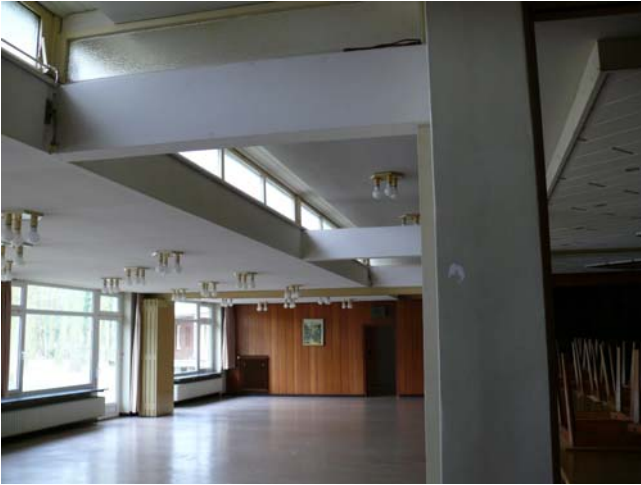
Die Außenwände der Saalerweiterung sind als zweischalige Mauerwerkswände mit Kerndämmung ausgeführt. Der U-Wert der Wand ist mit $0,65\text{W/m}^2\text{K}$ deutlich besser als die Wände des ersten Bauabschnittes. Der Zustand der Außenwände ist gut, es gibt keine offensichtlichen Setzungsrisse oder Frostschäden.

Saalerweiterung mit Oberlicht

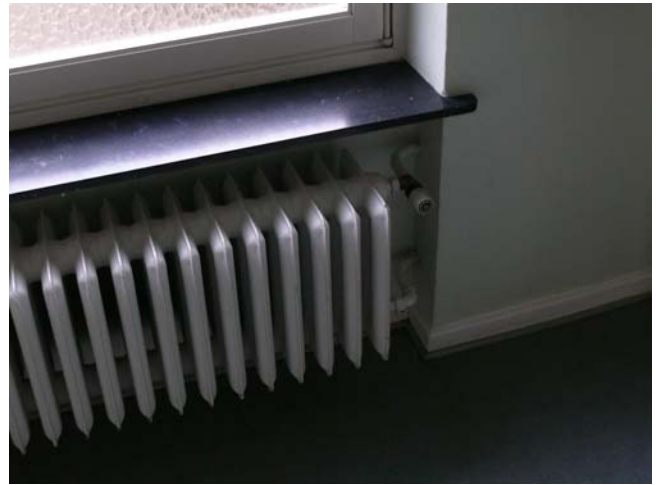
Heizkörpernische und ungedämmte Leitungen im Bädertrakt

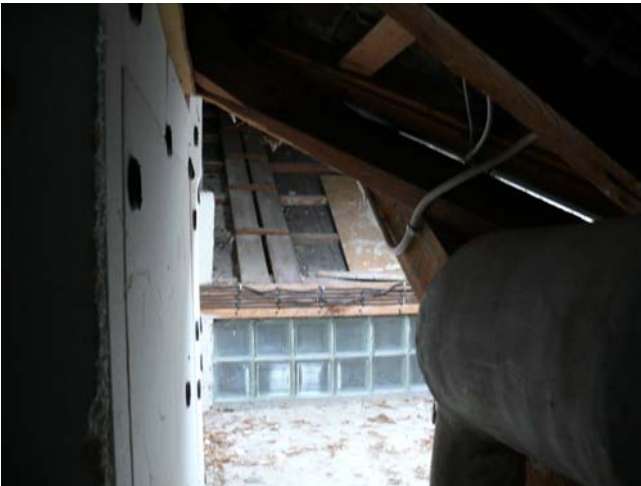
Unzugängliche verschachtelte Ecken auf dem Dachboden

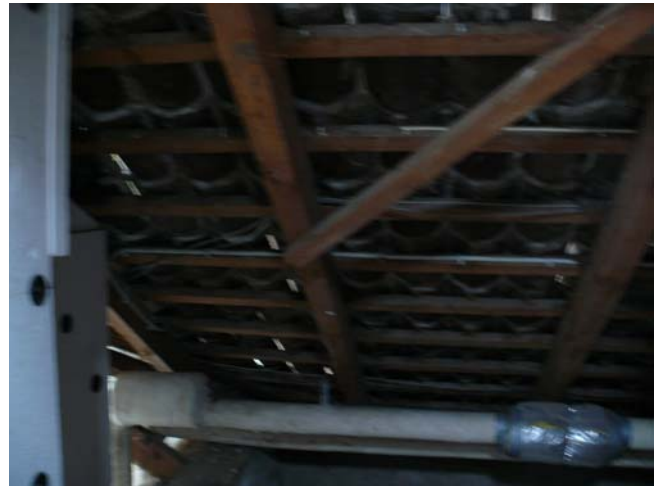
Schlecht gedämmte Heizungsleitungen auf dem Dachboden

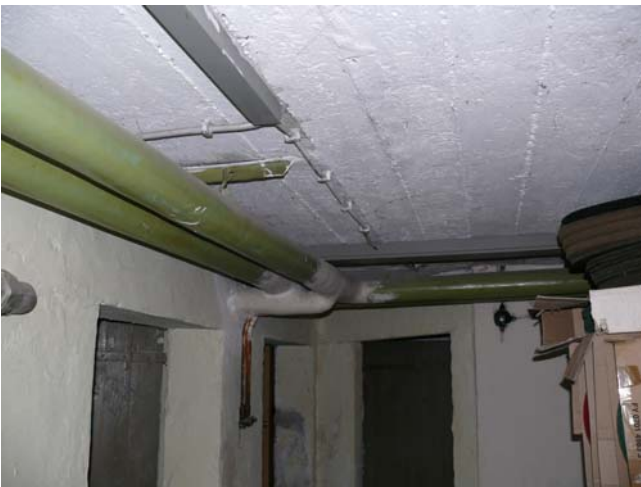
Heizungsleitungen im Keller

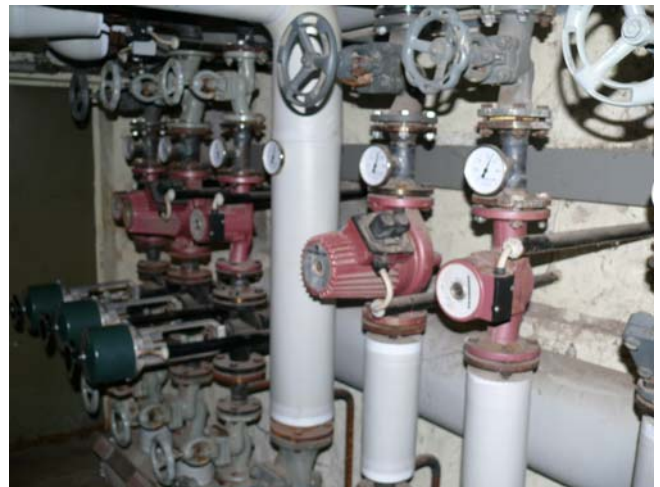
Heizungsverteilung mit alten Pumpen
